Blanqueamiento de un diente que recibió pulpotomía y unión del fragmento

Revista Odontológica de la
Universidad de São Paulo
Vol.-2 No.3; 182-85, jul./Sep., 1988

Relato de un caso de blanqueamiento en un incisivo central superior izquierdo que presentaba pulpotomía realizada juntamente con la unión del fragmento hace 7 años.

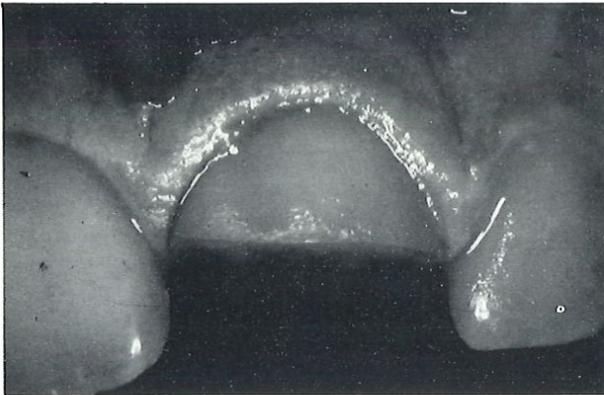
Figura 1- Incisivo central superior izquierdo con fractura en la altura del tercio medio de la corona, con exposición pulpar.

El paciente, de sexo masculino y 20 años, se presentó quejándose por el oscurecimiento del incisivo central superior izquierdo, que había sido fracturado 7 años antes a nivel del 1/3 medio de la corona y con exposición pulpar (figura 1). En la época fue realizada la pulpotomía (figura 2) y la

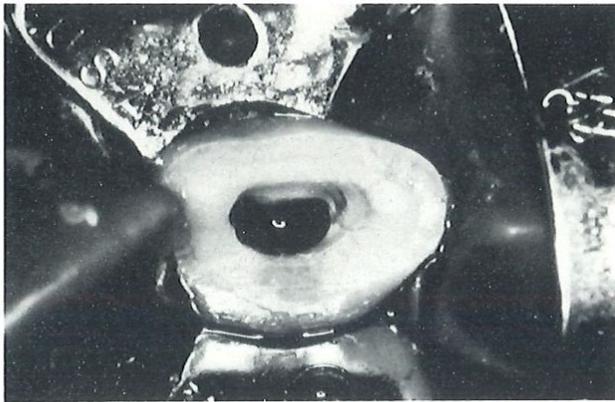
Figura 2- Después de la apertura de la cámara pulpar, el tejido pulpar coronario fue incidado y removido. Note la coloración rojiza de la pulpa radicular remanente, señal de vitalidad pulpar y posibilidad de continuación del procedimiento.

La técnica de pulpotomía adoptada fue la inmediata³, donde en una única sesión de atención se realizó la remoción de la pulpa coronaria (figura 2), que ya había sido expuesta 48 horas atrás y colocada sobre el remanente pulporadicular hidróxido de calcio en forma de polvo. Este fue cubierto con Dycal y después, por el sistema adhesivo (condicionamiento ácido y resina compuesta fluidificada). El fragmento fue unido contra la porción coronaria remanente⁴ (figuras 4 y 6).

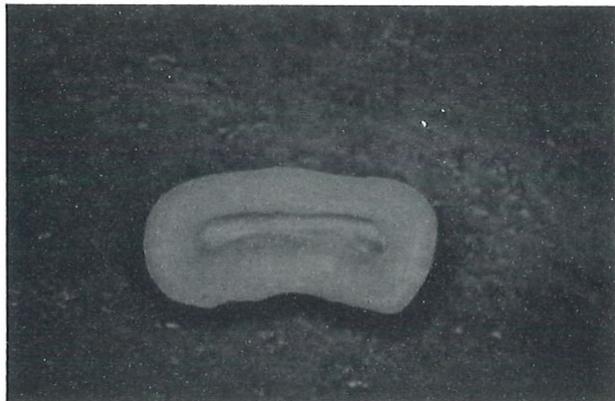
Figura 3- Fragmento de la corona después de haber recibido alivio interno (remoción de la dentina) y condicionamiento ácido. Esto también fue hecho en el remanente coronario del incisivo central.

unión del fragmento con resina compuesta (figuras 3 y 4). Este caso clínico fue tratado periódicamente desde la época del accidente.

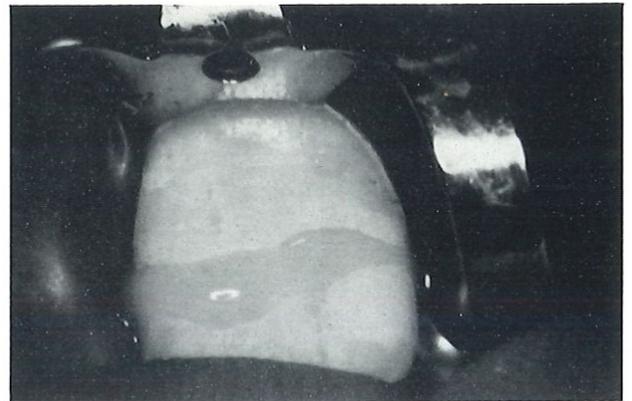
Figura 4- Procedimiento de unión del fragmento sobre el remanente coronario con resina compuesta fluidificada.

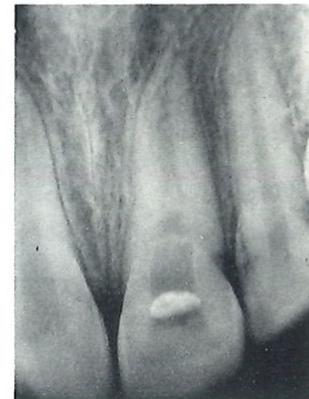
El examen clínico mostró el oscurecimiento del diente (figura 7) y reveló también que el fragmento estaba bastante firme. Bajo el punto de vista radiográfico la pulpotomía fuera un éxito, pues no presentaba lesiones periapicales y acusaba la presencia de barrera mineralizada (figura 5).

Figura 5- Radiografía periapical mostrando la presencia de la barrera mineralizada y apariencia periapical normal.

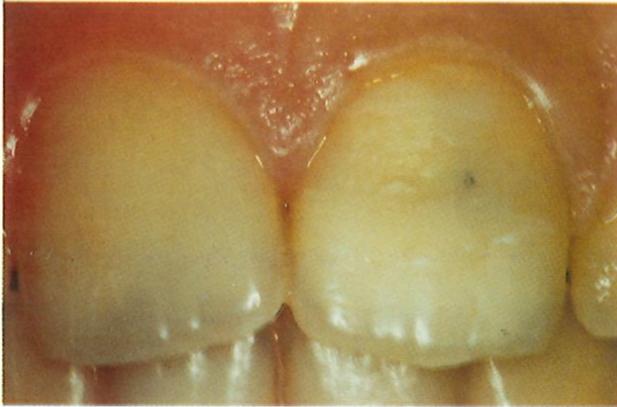
Figura 6- Apariencia clínica después de la unión y acabado de la resina compuesta.

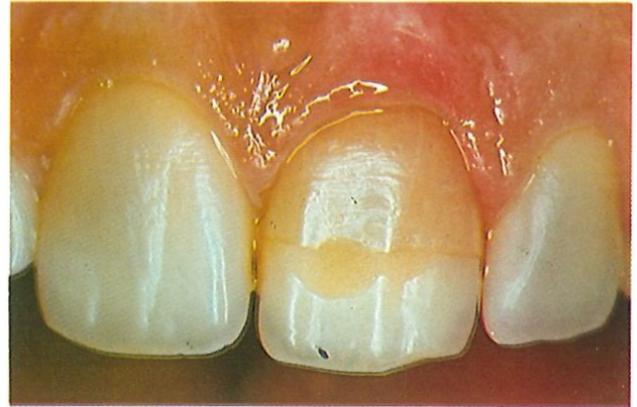
El origen de ese oscurecimiento puede haber sido la ocurrencia de hemorragia pulpar después de la colocación del hidróxido de calcio, como también por la necrosis de coagulación provocada por el contacto del hidróxido de calcio con la pulpa en la época en que la pulpotomía fue realizada¹. Con el pasar del tiempo, esa área de necrosis, que no había sido removida para constatar la presencia o ausencia de barrera mineralizada 60 días después de la pulpotomía, pudo haberse descompuesto y sus productos podrían haber impregnado los túbulos dentinarios, oscureciendo la corona del diente¹.

Figura 7- Aspecto clínico después de 7 años, donde se puede notar el oscurecimiento del diente desde el tercio cervical hasta el nivel de la fractura.

En vista de eso, se optó por realizar un blanqueamiento asociando el peridrol (agua oxigenada a 30%) con perborato de sodio^{4,5}. La apertura coronaria fue hecha por la cara lingual del incisivo, sin retirar el fragmento unido; era nítida la presencia de restos necróticos del tejido pulpar, que fueron provocados por la acción del hidróxido de calcio. Enseguida, a través de irrigaciones sucesivas con agua oxigenada a 5 volúmenes y acción de fresas esféricas actuando en baja rotación, todo ese material fue removido, limpiando completamente la cámara pulpar. Después de constatar clínicamente la presencia de la barrera mineralizada (confirmación del éxito de la pulpotomía), esta fue protegida con cemento Dycal y sobre él se aplicó cemento ionomérico; después del endurecimiento del cemento fue aplicada en la cámara pulpar una pasta obtenida con agua oxigenada a 30% y perborato de sodio y vedada con IRM.

Después de una semana, el paciente retornó y ya era posible observar una mejoría en el color, aunque todavía no era totalmente satisfactorio. En vista de eso, se optó por realizar una segunda aplicación de la pasta blanqueadora y aguardar una semana más.

Al final de la segunda semana, la coloración ya alcanzaba una tonalidad satisfactoria, evidenciada por la diferencia proporcionada por la coloración de la resina compuesta usada para unir el fragmento, que se presentaba bastante oscurecida.

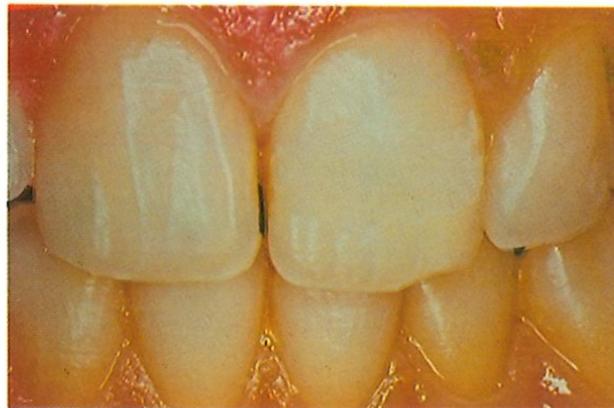
Figura 8- Aspecto final del diente después del blanqueamiento, donde se puede notar el retorno del color normal del diente. En esta fase fue confeccionada una canaleta o doble bisel, tanto en la porción correspondiente al fragmento como en el remanente dentario y su restauración con resina compuesta.

Una vez alcanzada la tonalidad deseada (semejante a los dientes vecinos) la cámara pulpar fue lavada para la remoción de la pasta blanqueadora y rellena con el sistema adhesivo (condicionamiento ácido-resina fluida-resina compuesta). En la misma sesión se realizó, por vestibular y lingual, la confección de una canaleta correspondiente al fragmento, como en el remanente dentario, a fin de tornar el esmalte más receptivo al ataque ácido y también enmascarar la línea de unión; a continuación fue hecha la nueva restauración con resina compuesta activada físicamente. La figura 8 muestra el caso final, donde el incisivo central superior izquierdo recuperó su armonía estética en relación a sus dientes vecinos y antagonistas.
