Fractura de coronas metal-cerámicas preparación intra-bucal

La fractura de coronas metal-cerámica se constituye en un problema para ambos clínico y paciente. Se describe una técnica de reparación intrabucal de la porcelana. Resultando en una buena alternativa principalmente por la relación costo/beneficio del procedimiento.

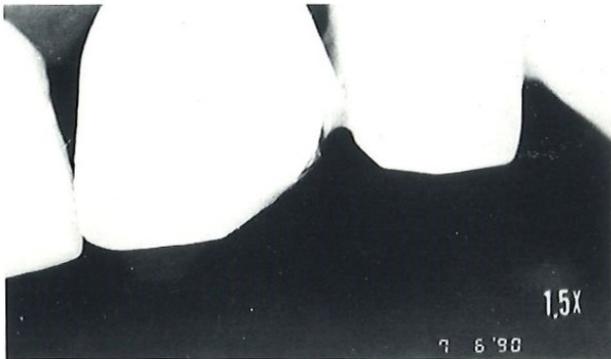
Fig.1 Corona metal-cerámica en el diente 21 mostrando el ángulo incisal distal fracturado 90% en porcelana.

S.R.M., 49 años, paciente del sexo femenino, se presentó a la clínica de Post-Grado del Curso de Prótesis de la FOB-USP, quejándose de fractura de la corona metal-cerámica en el diente 21. Después del examen clínico y radiográfico, se constató que la fractura localizada en la porción incisal distal del 21 se presentaba con el área de fractura casi totalmente en porcelana, sólo con una pequeña porción de metal expuesto (Fig.1). Después del análisis de la adaptación cervical y desempeño estético de la referida corona, estas fueron consideradas satisfactorias, no justificando su sustitución. De esa manera, se optó por la reparación de la porción fracturada con una resina compuesta.

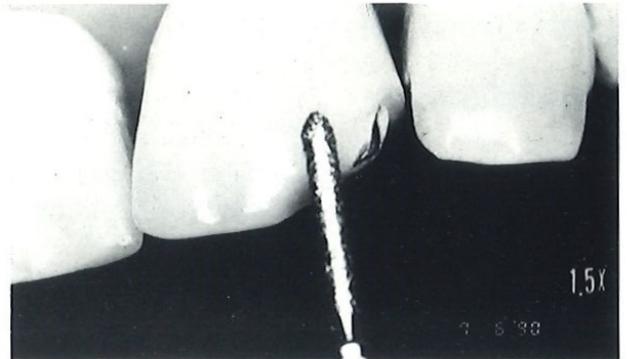
Fig.2 Una punta diamantada 3216 es utilizada para desgastar superficialmente el área fracturada y ejecutar el bisel en el ángulo vestibular de la fractura.

Después de escoger el color de la resina y aislamiento absoluto del campo operatorio, una punta diamantada en alta rotación es utilizada para desgastar superficialmente el área fracturada y crear un bisel al nivel del ángulo (Fig.2). En seguida, una solución de ácido hidrofúorídico a 2,5% (Porcelack-Den Wat Inc., USA) es aplicada en el área fracturada y biselada por 5 minutos para crear microretenciones en la porcelana; en seguida, la superficie se lava y se seca. Después de ese condicionamiento, la porcelana adquiere un aspecto turbio semejante al esmalte condicionado con ácido fosfórico (Fig.3). Para que la porcelana se torne químicamente adhesiva a la resina compuesta, se debe proceder a un proceso de silanización de la porcelana. la figura 4 muestra una solución de ácido fosfórico a 37% siendo aplicada sobre la porcelana por 1 minuto. Esa solución ácida no debe ser lavada ni removida después de 1 minuto. En seguida se aplica una camada del agente silanzador (Primer-Herculite Porcelain Repair System, Kerr, Ranulus, USA) por sobre el ácido y se aguarda 20 segundos. Una segunda aplicación del Primer debe ser ejecutada en seguida y entonces esperar por más de 1 minuto (Fig.5). Después de la aplicación del Primer, la superficie debe ser lavada y secada y el agente de unión (Boulding Agent Herculite Porcelain Repair System, Kerr, Ranulus-USA) aplicado en fina camada sobre el área condicionada y polimerizado con luz por 20 segundos (Fig.6). En esa situación, la porcelana se encuentra entonces apta para adherirse químicamente a la resina compuesta. Las figuras 7 y 8 muestran la fase de restauración del ángulo perdido por la aplicación en camadas de la resina compuesta (Herculite XR System-Kerr, Ranulus, USA). Una resina de dentina fue utilizada internamente y otra de esmalte para la camada externa, asegurando la translucidez del borde incisal.

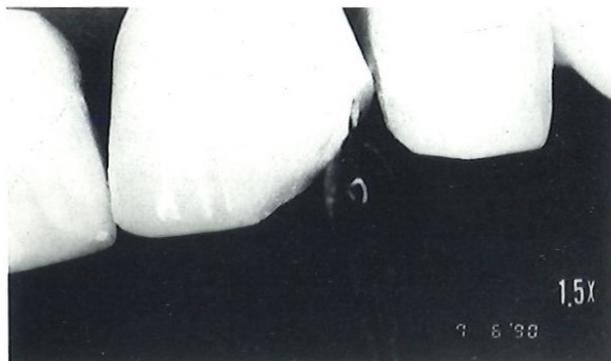
Fig.3 Aspecto de la superficie de la porcelana después del condicionamiento con ácido hidrófluorídico a 2,5% por 5 minutos.

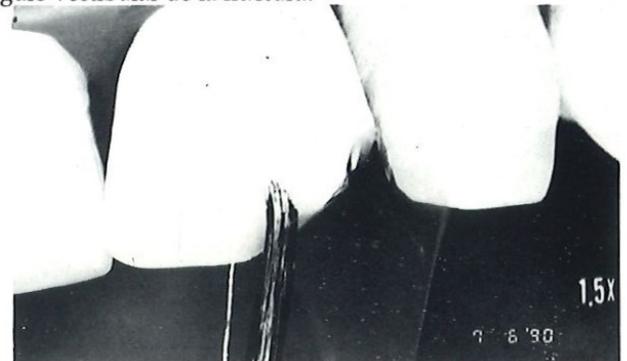
Fig.4 Aplicación del ácido fosfórico a 37% por 1 minuto para acidificar la superficie previamente a la silanización.

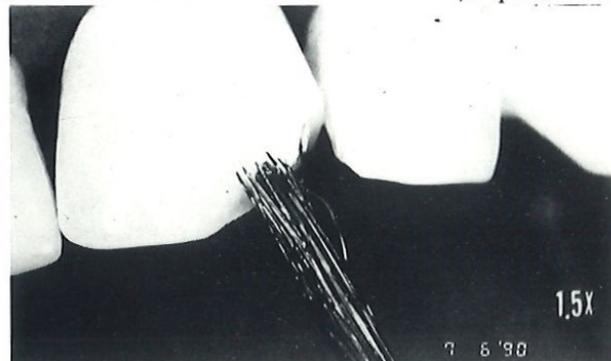
Fig.5 Aplicación de la solución silanizadora (Primer) en 2 etapas. Primeramente por 20 seg. y en seguida una reaplicación por más de 60 seg.

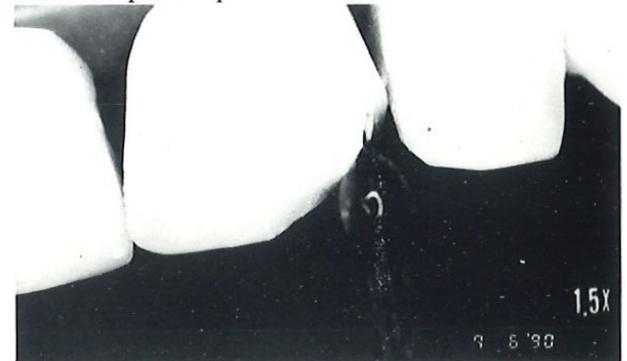
Fig.6 Después de la aplicación del Primer, del lavado y secado, el agente de unión es aplicado en la superficie fracturada y polimerizado por 20 seg. con luz.

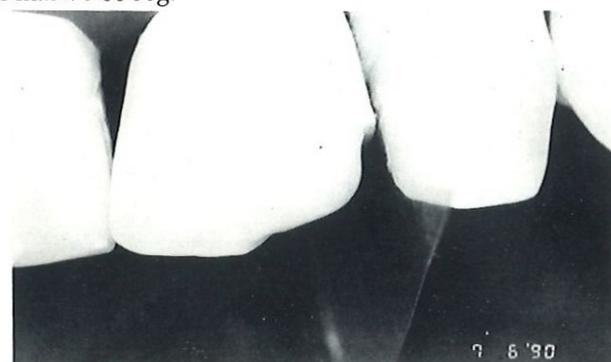
Fig.7 Aplicación incremental de resina en la porción correspondiente a la dentina, siendo más opaca en esa área.

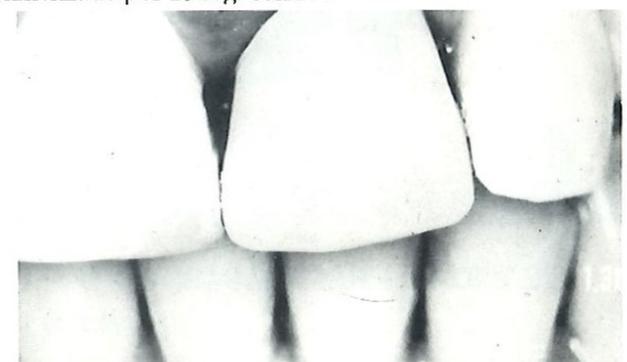
Fig.8 Aspecto final de la reparación, después de la aplicación de la resina de esmalte, con mayor translucidez en la arista incisal.
